PROGRAM PRAC KONSERWATORSKICH DO USZKODZONEJ BALUSTRADY
MOSTU NAD RZEKĄ REGĄ ZWANEGO MOSTEM Z DELFINAMI.

SZCZECIN PAŹDZIERNIK 2011

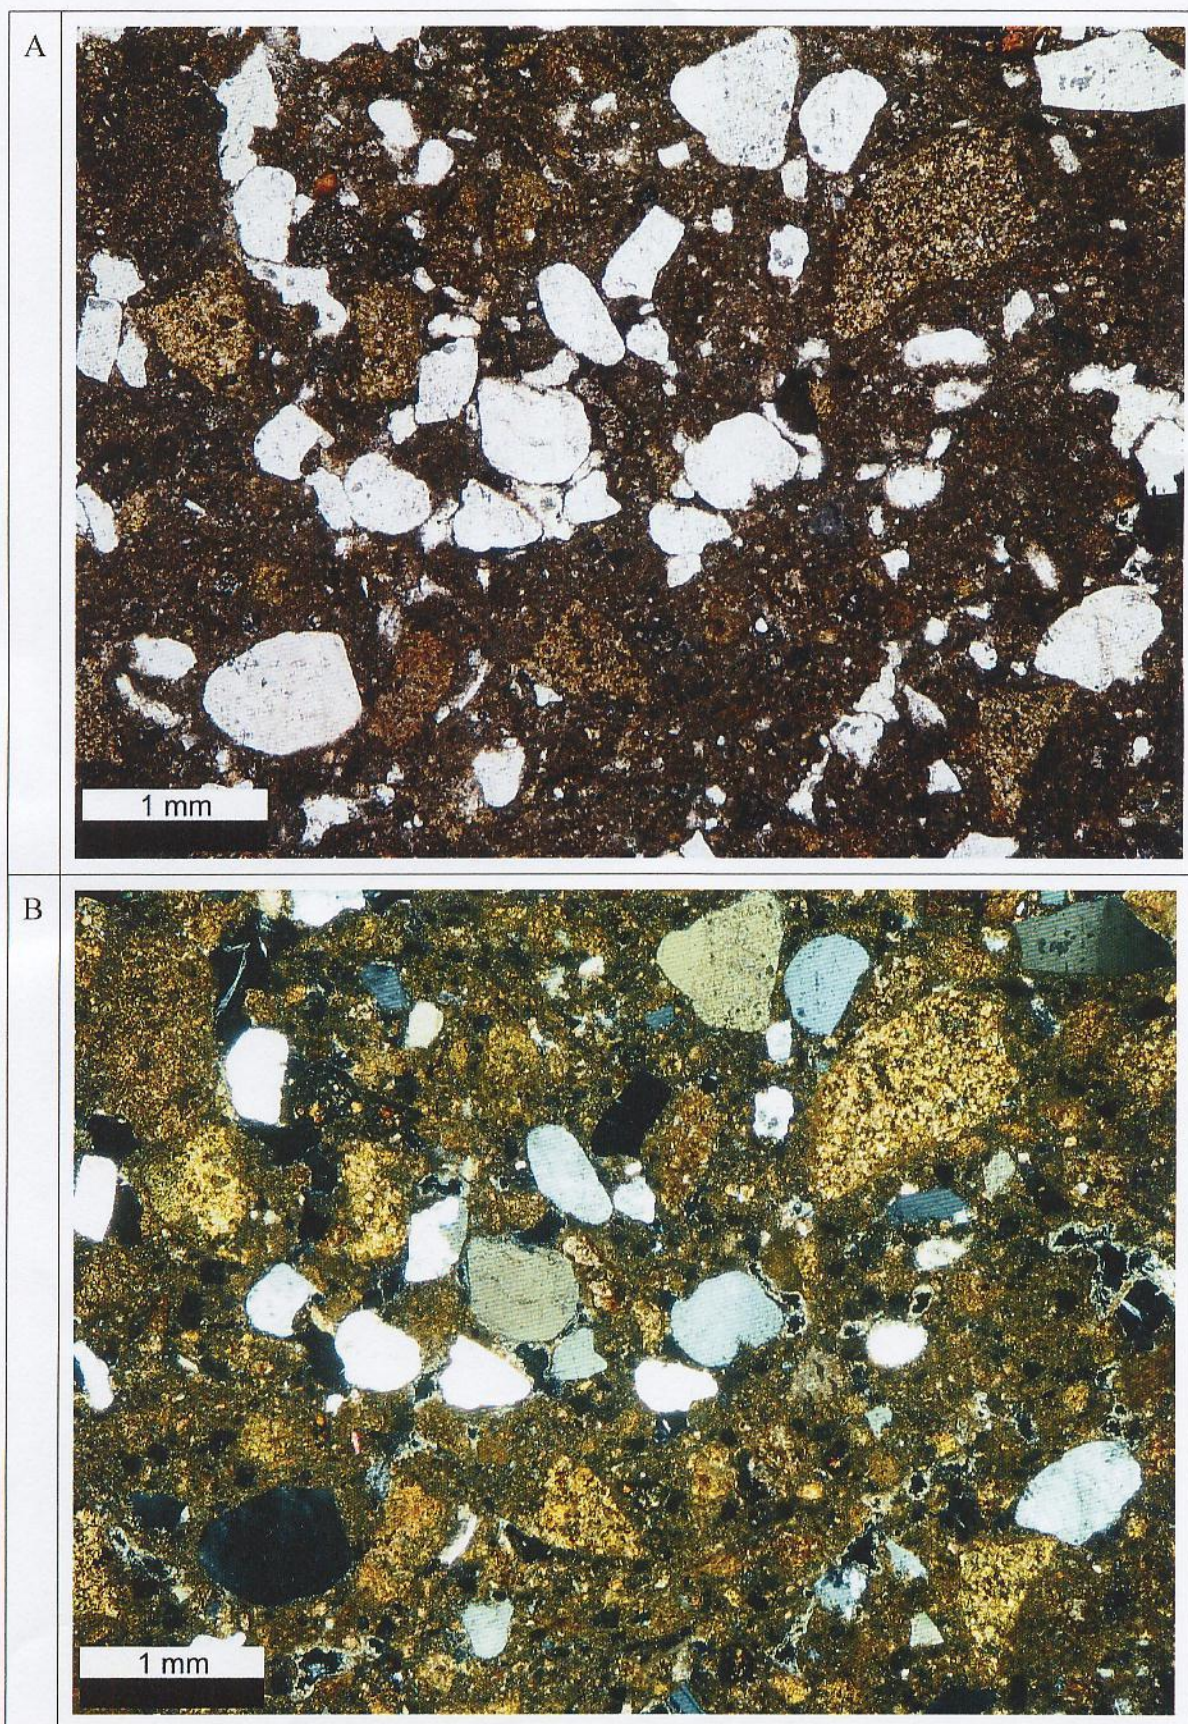
Obraz mikroskopowy próbki P1, obserwowany przy jednym polaryzatorze (A) i dwóch, skrzyżowanych polaryzatorach (B).

Obserwowane cechy mikroskopowe, takie jak obecność faz hydraulicznych i ich produktów hydratacji, brązowe zabarwienie próbki widoczne makroskopowo, widoczne w obrazie mikroskopowym ziarna będące prawdopodobnie relikdami po wypalanej skale wapiennej, znaczny udział węglanów, oraz liczne amebowate pory, wskazują iż badana próbka ma cechy zbliżone do cech typowych dla cementów romańskich.

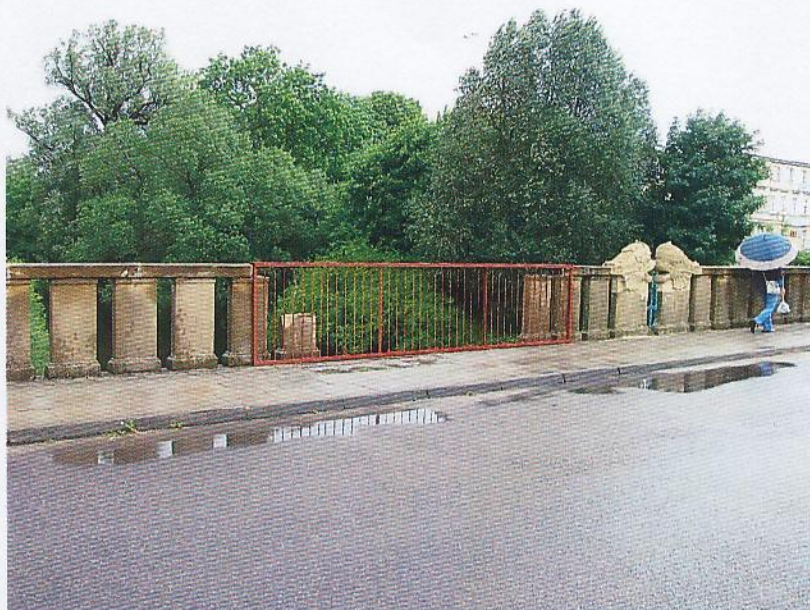
Fot.1 Widok na zabezpieczony fragment zniszczonego mostu

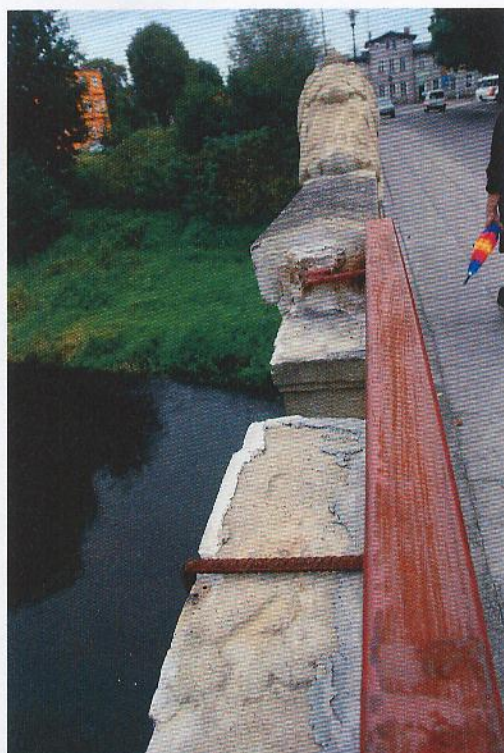
Fot.2 Brak balustrady nawierzchniowej – zamykającej ze sztucznego kamienia

10. Wykonanie formy silikonowej z zaprawy np. Silikon AFM wraz z formą „matką” gipsową do balustrady wieńczącej. Odlanie brakujących fragmentów balustrady z zaprawie mineralnej np. Betonfix RM modyfikowanej ziarnem i barwionej w masie pod kolor oryginału (patrz badania petrograficzne) . Dyblowanie balustrady na płaskowniki nierdzewne. Oczyszczenie istniejących płaskowników ściernie mechanicznie lub mikropiaskarką i zabezpieczenie materiałem Betofix RM z dodatkiem Remmers Rostschutz M. Łączenie balustrady w takich samych odcinkach jak oryginał. Wypełnienie łączenia spoinowania na zaprawę Fugenmortel ECC firmy Remmers w kolorze piaskowym.

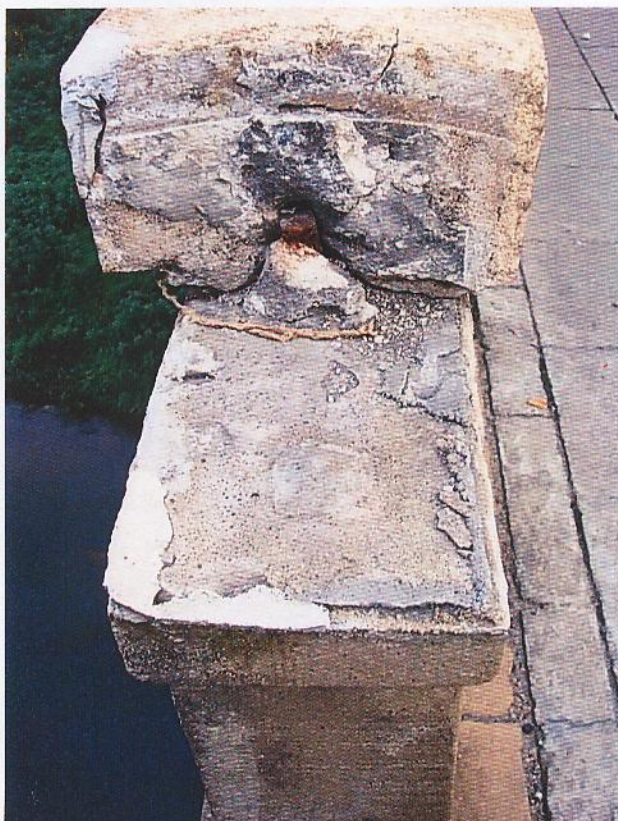
Fot.3 Zbrojenie balustrady – widoczny fragment płaskownika do zabezpieczenia

6. Wykonanie formy silikonowej z zaprawy np. Silicon AFM wraz z formą „matką” gipsową do balustrady wieńczącej. Odlanie brakujących fragmentów balustrady z zaprawie mineralnej np. Betonfix RM modyfikowanej ziarnem i barwionej w masie pod kolor oryginału (patrz badania petrograficzne). Dyblowanie balustrady na płaskowniki nierdzewne. Oczyszczenie istniejących płaskowników ściernie mechanicznie lub mikropiaskarką i zabezpieczenie materiałem Betonfix RM z dodatkiem Remmers Rostschutz M.

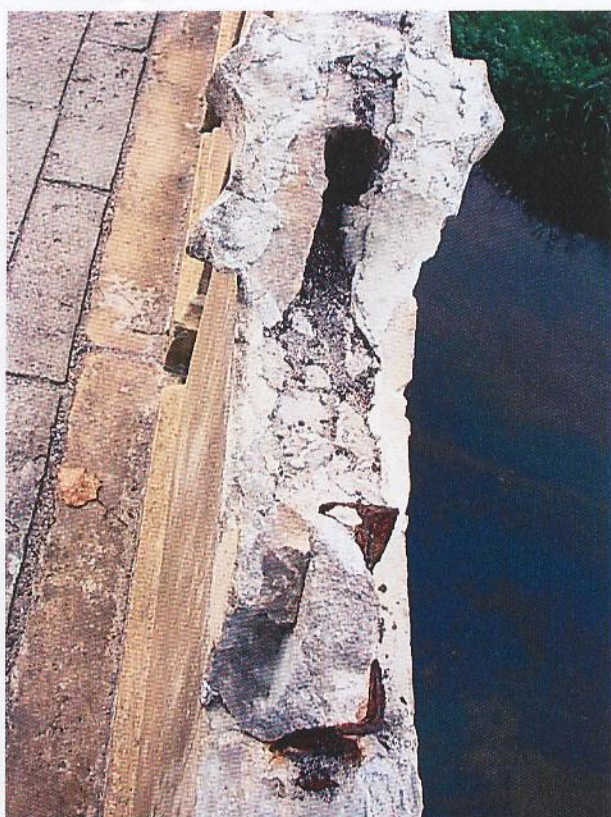
Fot.4 Zniszczenia górnego fragmentu balustrady

6. Naprawienie uszkodzonego elementu na moście przez: przezbrojenie prętami nierdzewnymi w dwóch miejscach (nawierty, umieszczenie prętów na klej epoksydowy z piaskiem). Zrekonstruowanie górnej partii elementu poprzez zdjęcie formy silikonowej z istniejącego elementu z materiału np. Silicon AFM firmy Remmers z możliwością modyfikacji konsystencji przez dodatek zagęszczający Verdickungsadditiv AFM, wylanie masy imitującej sztuczny kamień z zaprawy mineralnej np. Betonfix RM z kruszywem i pod kolor oryginału (patrz badania petrograficzne) i zamontowanie górnej części elementu na wcześniej zamontowanych dyblach nierdzewnych. Zamaskowanie szczeliny łączącej elementy przy użyciu niskącząsteczkowej żywicy eposksydowej np. Injektionshartz 100 firmy Remmers i zewnętrzne wypełnienieszczeliny zaprawą mineralną tą sama jak użyta do odtworzenia elementów.

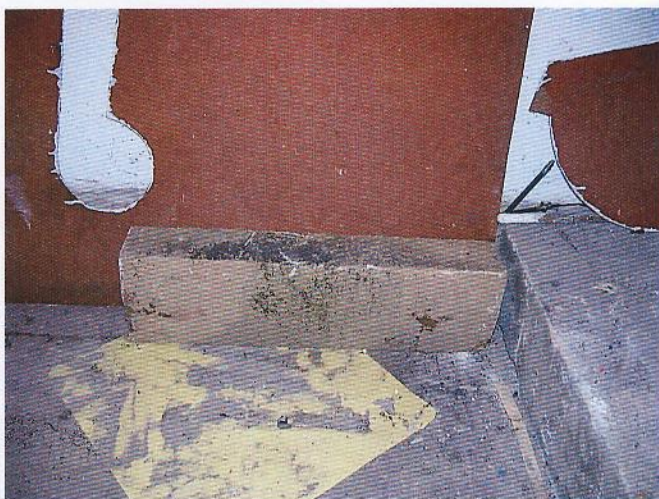
Fot.5 Element oryginalny do konserwacji i ponownego montażu

1. Wydostanie elementów z wody i umieszczenie je w miejscu, gdzie mogą dokładnie wyschnąć.
2. Przesmarowanie elementów wyciągniętych z wody preparatem biobójczym np. Algat firmy Altax, lub roztwór BFA firmy Remmers lub analogiczny.

3. Umycie elementu gorącą wodą pod ciśnieniem z dodatkiem 1-2% kwasu HF lub gotowego preparatu np. Fassadereiniger-Paste firmy Remmers.
4. Oczyszczenie istniejących elementów na moście po uszkodzeniu z warstw gruzu i luźnych kawałków materiału.

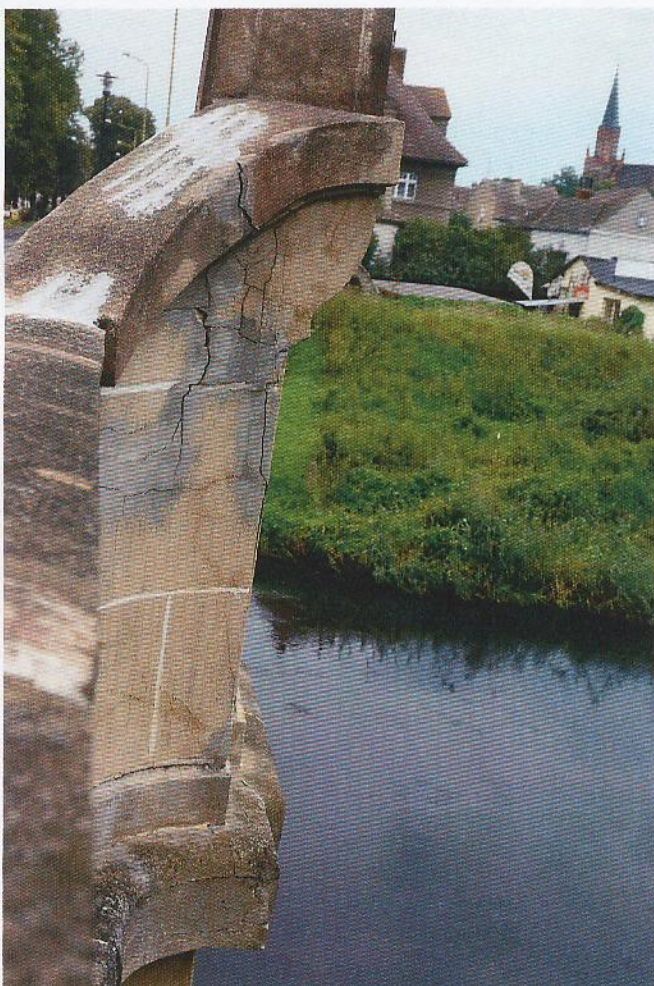
Fot.6 Elementy mostu wymagające szybkiej naprawy – zbliżenia z elementu poniżej

1. Wszystkie szczeliny i spękania wypełnić zaprawą mineralną o dobrej rozplywności Bohrlachsuspension firmy Remmers. Zamknięcie ubytku zaprawą mineralną Betonfix RM pod kolor ubytku.
2. W przypadkach koniecznych sklamrować elementy na kotwy nierdzewne.

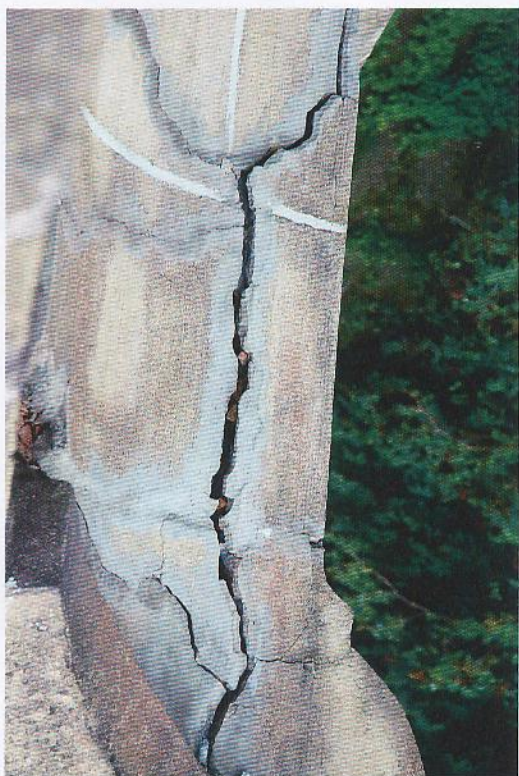
Fot.7 Bardzo silne spękania elementu mostu

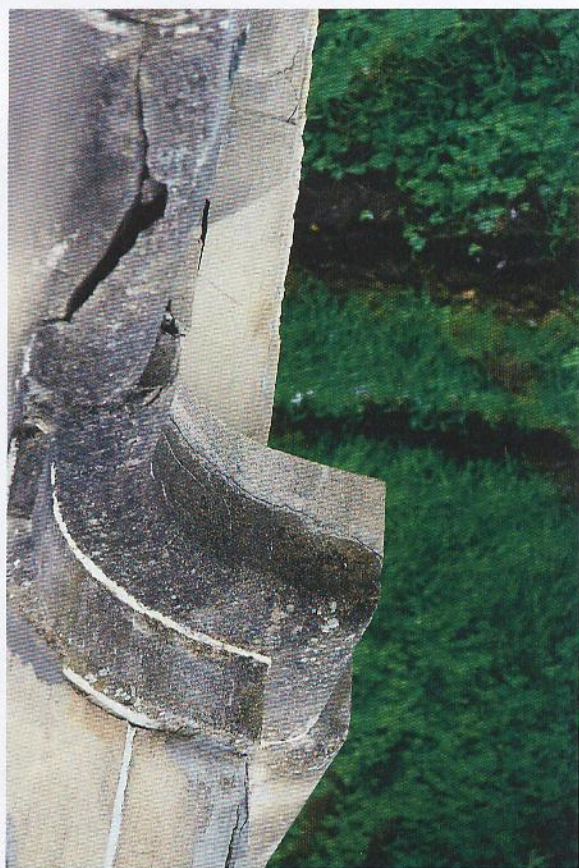
Fot.8 Silne spękania elementu mostu
